Krav om videre oppfølging av bedriften Oceanize AS org: 997 311 388.

Norges Miljøvernforbund (NMF) var etter tips fra lokale medlemmer på befaring ved bedriftens anlegg ved Foldavegen 6012, 7940 Ottersøy den 16.04.2025 og fant flere forhold som vi ikke etter beste evne kan forstå kan følge statsforvalterens krav etter tidligere tilsyn.

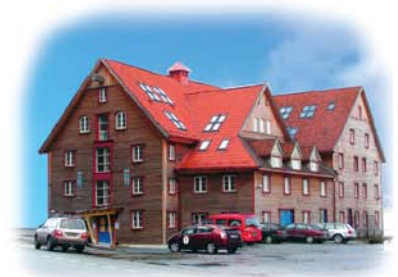
Slik vi ser det er asfaltdekket som i dag er toppdekke ikke egnet som toppdekke for denne typen virksomhet. Da sikter vi særlig til lagringen av tauverk og oppdrettsnøter som er impregnert med kobber og andre giftstoffer og som vil renne av og trenge igjennom asfalten og ned i grunnen. I et lengre perspektiv vil dette forurense grunnen og gi en ukontrollert avrenning til omgivelsene.

1. Det må tas prøver av både sivevann og sedimenter nedstrøms fyllingen på sørøstlig side av området.
2. Det må etableres en fullverdig barriere rundt hele området, og selvsagt at det ryddes skikkelig opp.
3. Toppdekket på hele eller deler av området må byttes til en tett løsning som forhindrer at vann og veske trenger igjennom og ned i grunnen. Den eneste akseptable avrenningen fra området er igjennom renseanlegg.
4. Det må opprettes en økonomisk sikkerhet for sikker avhending av avfall som til enhver tid står lagret på eiendommen.
5. Renseanlegget må oppgraderes/repares slik at det fungerer tilfredsstillende under alle forhold. Det må også lages en sekundær oppsamling nedstrøms utløpet som kan fungere som en andre skanse ved uhell.
6. Vi ber også som sagt om en redegjørelse fra statsforvalteren på hvordan tilstanden på renseanlegget var på det tidspunkt Statsforvalteren lukket avviket.
